技術報告單

弘昌電子有限公司 Huang Chung Electronics Ltd.

廠牌 WD	生產日期	分割數量
型號 WD20EARX	硬碟產地	分區格式
容量 2TB	電路板號	資料加密
界面 SATA	電機號	
尺寸 3.5"	P/N	
序號 WCAZAJ306979	控制IC 88i9146B2 (0x7412)

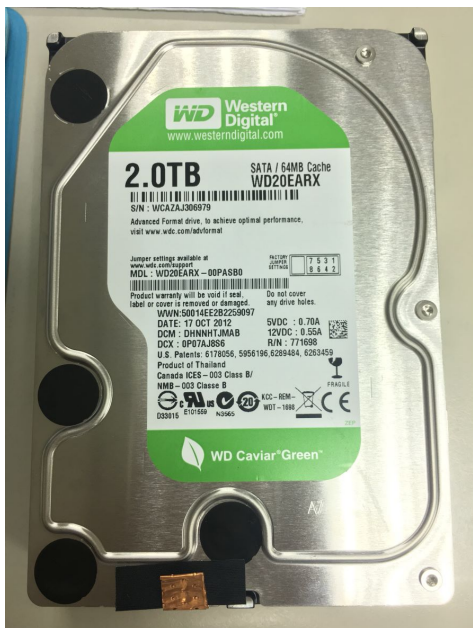
硬碟正面

檢測結果 磁頭損壞

維修方法 更換磁頭-在潔淨工作環境下,更換磁頭.以專業硬碟救援設備,回寫同版本軟體,並導出數據,再以專業硬碟救援設備,手工修復速配參數與回寫同版本軟體到硬碟服務區(Service Area)
