送修件描述

0620124				
廠牌	IBM	生產日期		分割數量		
型號	ST3300655FC	硬碟產地		分區格式		
容量	300G	電路板號		資料加密		
界面	FC	電機號		Firmware		
尺寸	3.5"	P/N	9Z1004-039	ROM		
序號	3LM3P5ZW	控制IC				
數量	2	儲存IC				
Pream		硬碟狀況	磁頭壞			
磁頭狀況	0	1	2	3	4	
	5	6	7	8	9	
	10	11				
讀取	<input type="checkbox"/>	<input type="checkbox"/>	<input type="checkbox"/>	<input type="checkbox"/>	<input type="checkbox"/>	
寫入	<input type="checkbox"/>	<input type="checkbox"/>	<input type="checkbox"/>	<input type="checkbox"/>	<input type="checkbox"/>	
故障狀況					儲存裝置	
客戶簡述					外接盒型號	
客戶備註	1000					
檢測結果	電路板嚴重損壞 韌體損壞-硬碟服務區(Service Area) 中的韌體與速配參數嚴					
維修方法	更換電路板電流元件 韌體損壞-以專業硬碟救援設備,手工修復速配參數與回寫同版本韌體到硬碟服務區(Service Area)					
報告備註	此硬碟碟盤極度容易刮傷,若開盤後發現碟盤刮傷則無法進行救援,會予以退件

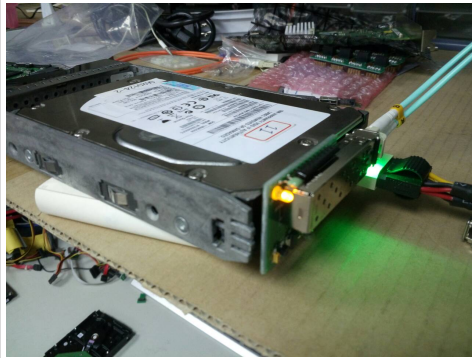
檢測光纖硬碟
